Anexo III – Memorial Descritivo
Processo 17/01.00097 - CC
RELATÓRIO PARA OS REPAROS DOS EQUIPAMENTOS DE AR
CONDICIONADOS DA UNIDADE SESC ITUMBIARA.

1. Sistema de Refrigeração Tipo VRF

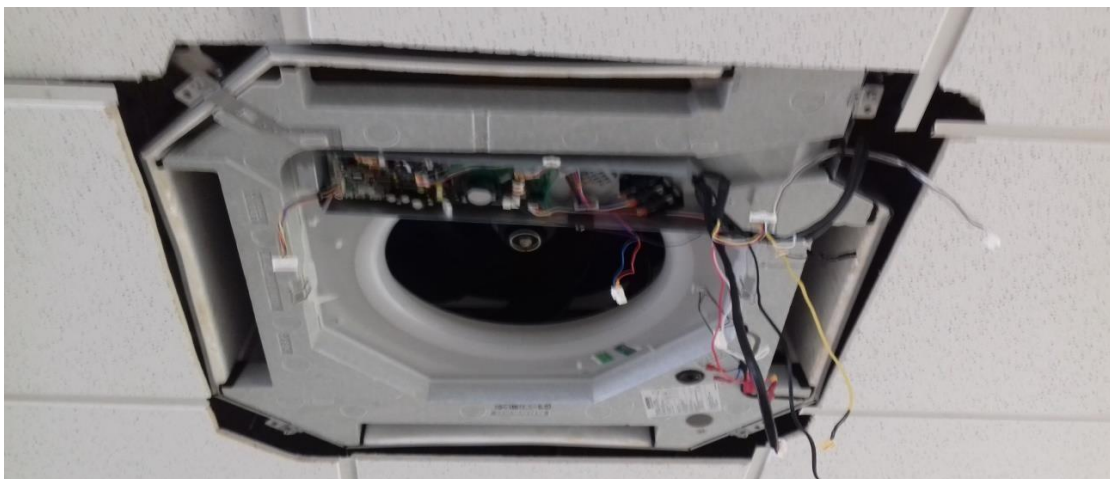
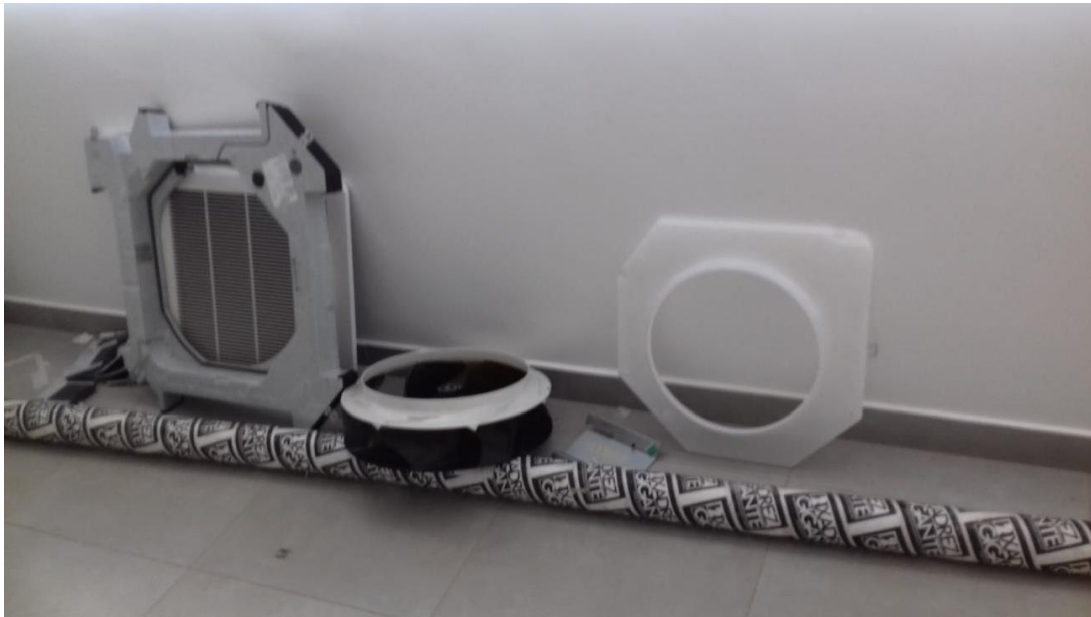
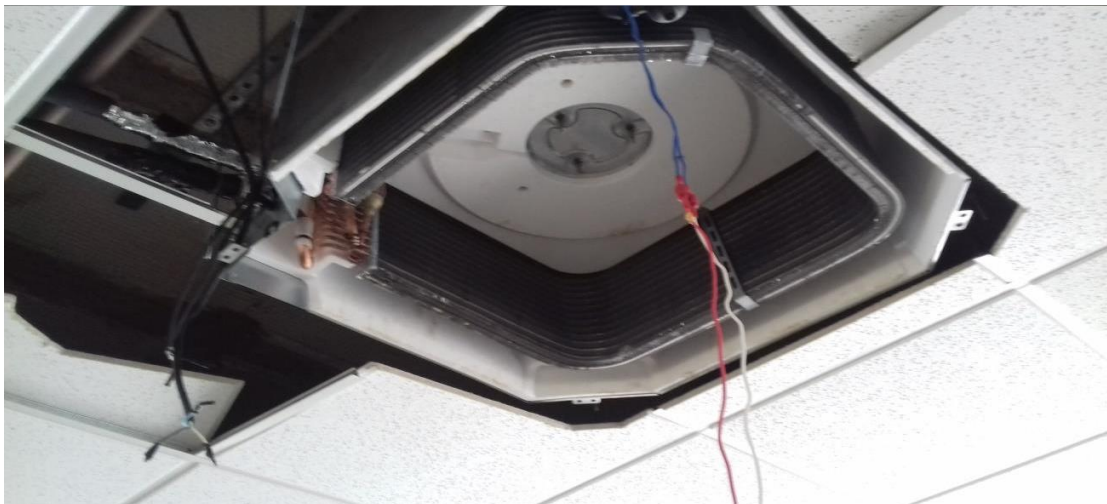
- 3º piso, sala Multiusos 4, faltam 6 painéis de cassete 4 vias pois os existentes estão desmontados e quebrados, falta 1 motor do ventilador, 1 turbina, uma válvula de expansão eletrônica, sensores de temperatura e 2 placas elétricas de unidade modelo cassete 4 vias.

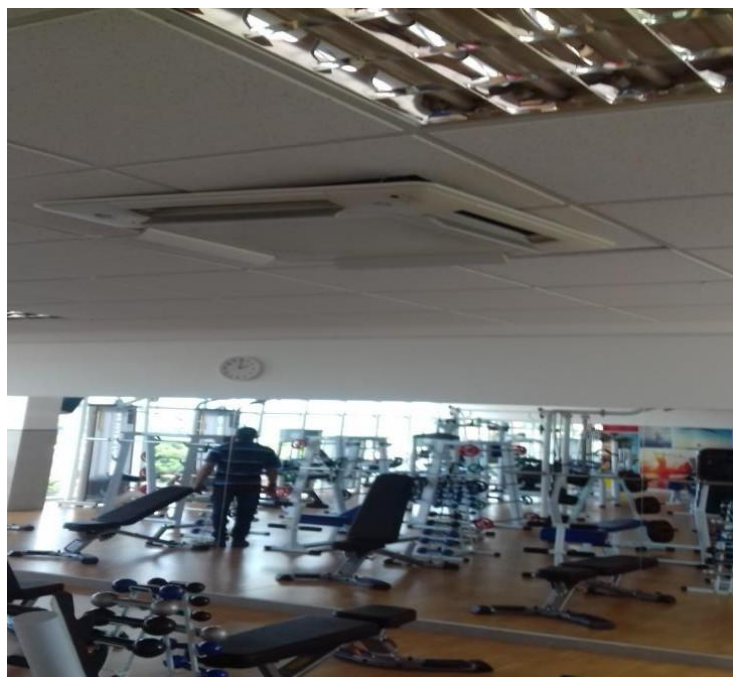
2º piso, academia, uma das cassetes está com o painel mal colocado.

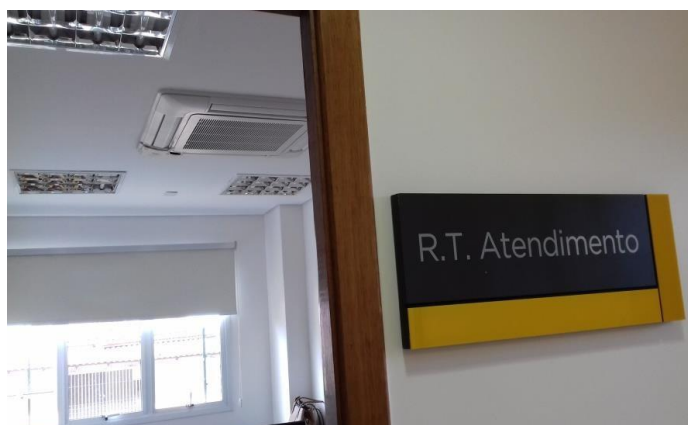
- 1º piso, consultório 1 de odontologia, falta 1 dos cantos do painel da cassete de 4 vias.
- Piso térreo, salas Multiusos 1 e 2, Cursos 1 e 2 o equipamento está com temperaturas de insuflação muito altas, é necessário efetuar testes e medições a fim de detectar o problema.
- Piso térreo, sala de cursos 2, falta um receptor de infravermelhos.
- Piso térreo, sala de RT atendimento, painel da cassete de 4 vias quebrado.

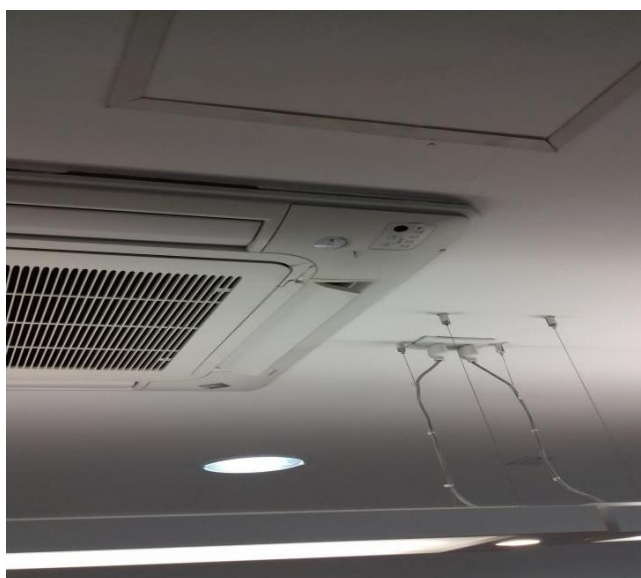
- Piso térreo, sala PABX, cassete sem o painel.
- Piso térreo, refeitório, painel da cassete de 4 vias quebrado.
- Piso térreo, nutrição, sem painel da cassete de 4 vias.
- Piso térreo, sala de apoio á lanchonete, sem painel da cassete de 4 vias.
- Piso térreo, sala de reuniões, painel da cassete de 4vias quebrado.

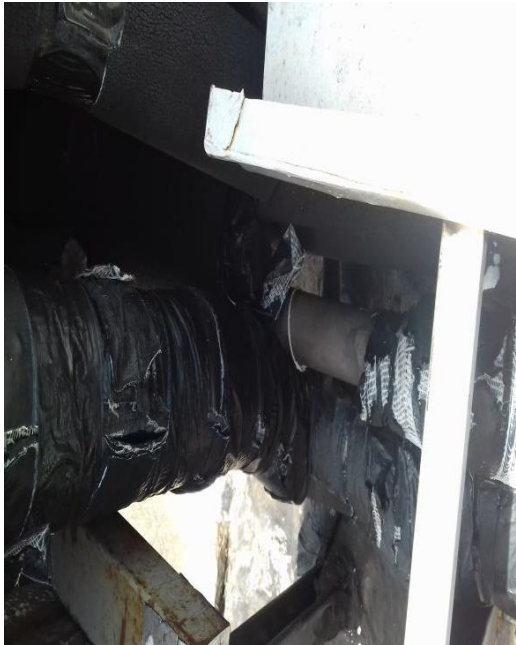
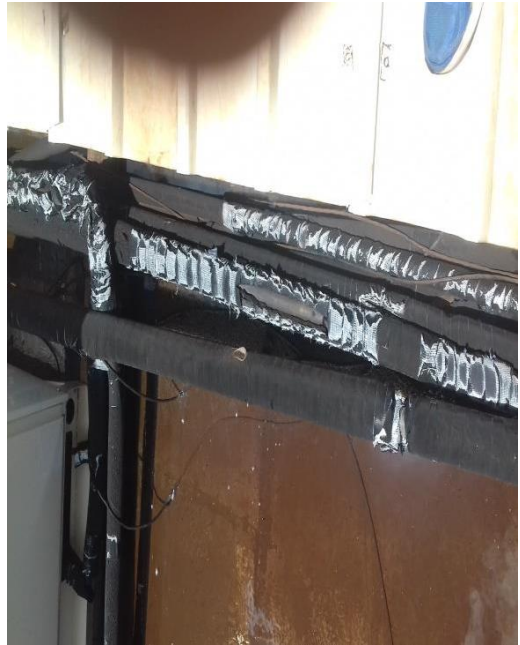
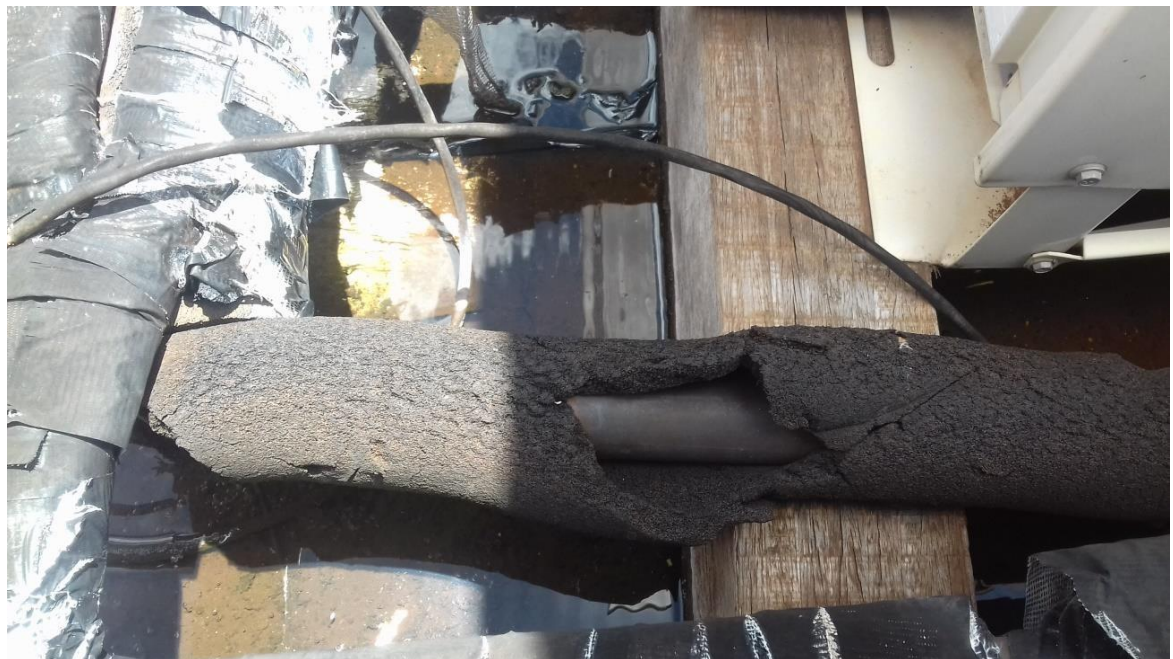
- Sensores de temperatura ambiente de algumas salas isolados com fita e colocados no insuflamento de ar, contribuindo para uma leitura errada da temperatura do espaço a climatizar.
- Necessário substituir o isolamento térmico instalado na cobertura devido ao seu estado degradável, que prejudica o funcionamento e eficácia do equipamento.

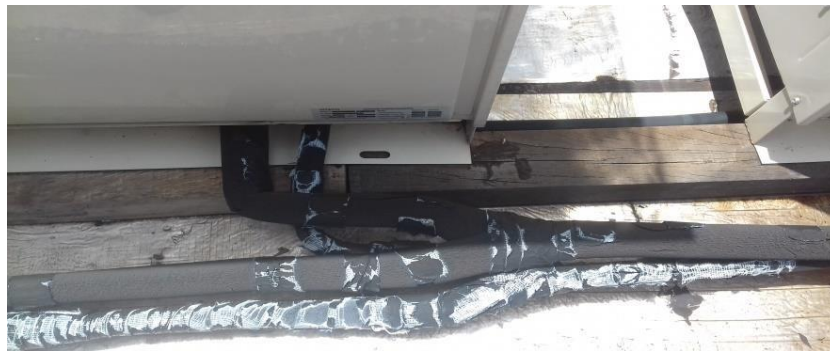
- Alterar o afastamento entre derivações da rede frigorígena de todos os sistemas para o afastamento recomendado pelo fabricante para um correto funcionamento do equipamento.

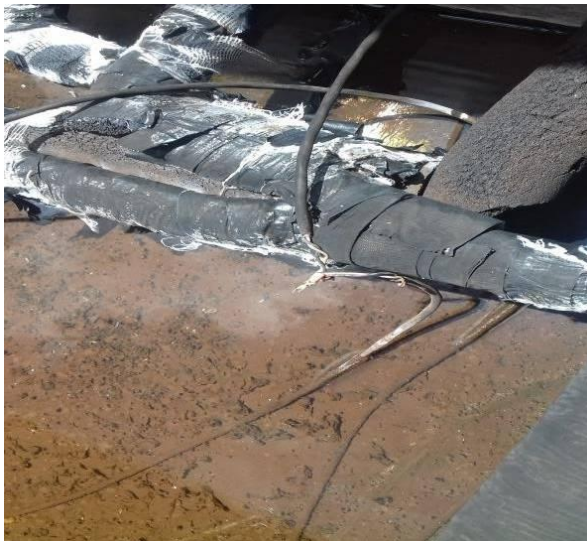
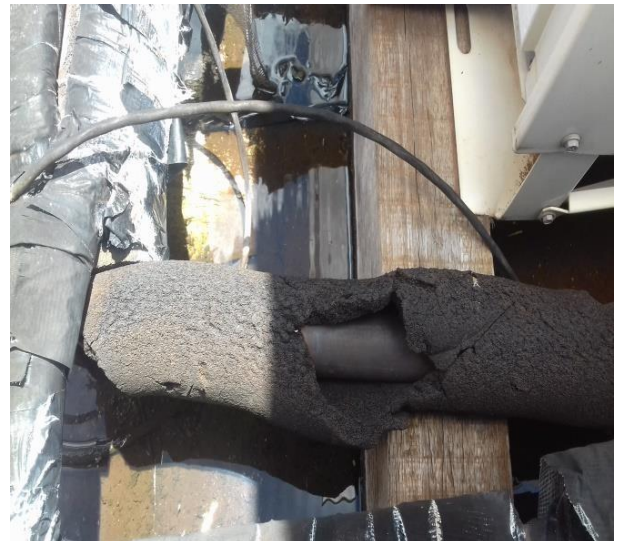
- Colocar eletroduto galvanizado no exterior para passagem do cabo de comunicação de todos os sistemas VRF.

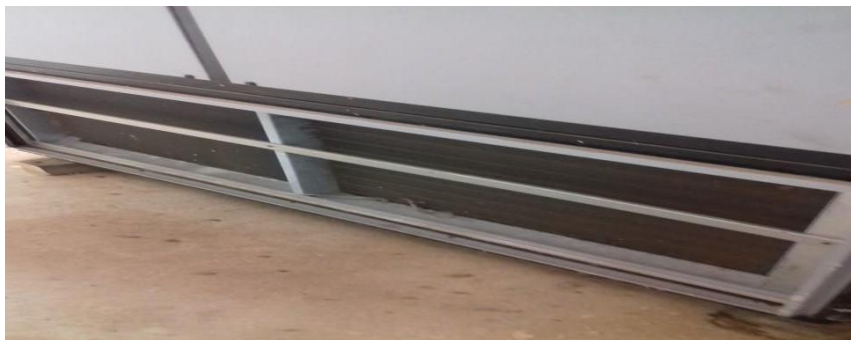
- Os dois fancoils existentes encontram-se sem filtros G4 na admissão de ar.

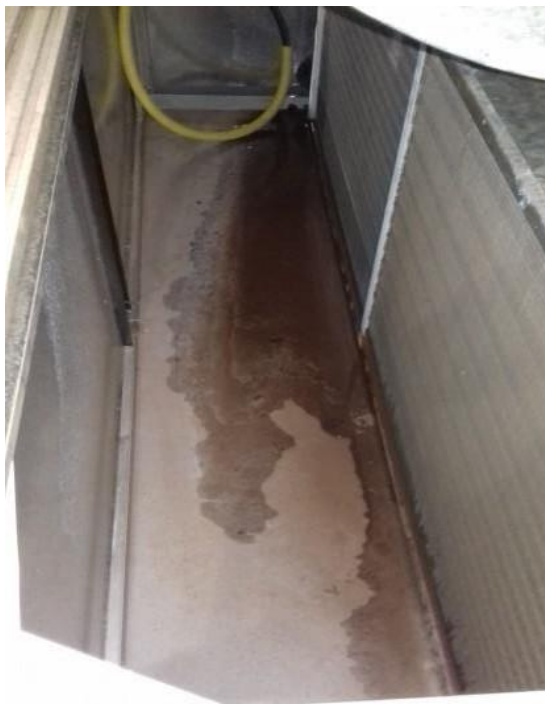
- Necessário regular as polias e substituir as correias do motor do ventilador dos fancoils.
- Necessária limpeza dos gabinetes e das serpentinas dos fancoils.

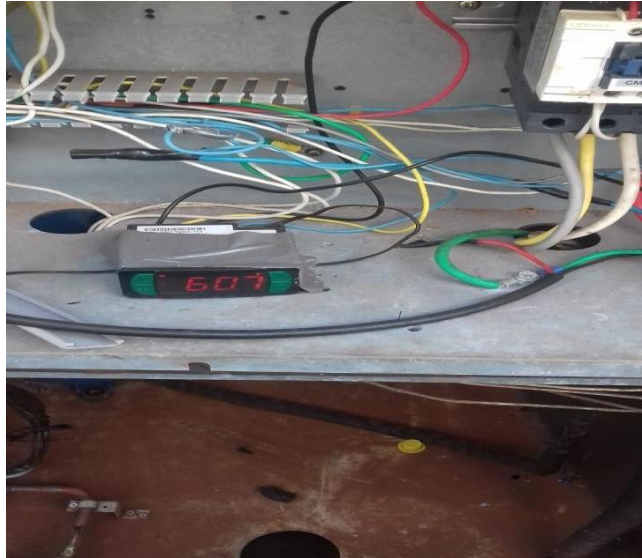
Necessário substituir os termostatos de temperatura.

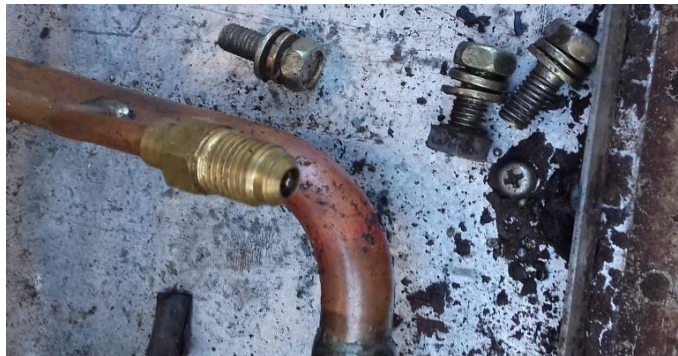
- Necessário substituir os sensores de temperatura de água.
- Limpeza dos filtros de água e substituição da água da rede hidráulica.
- Válvulas de serviço sem tampas podendo originar vazamentos de fluido.

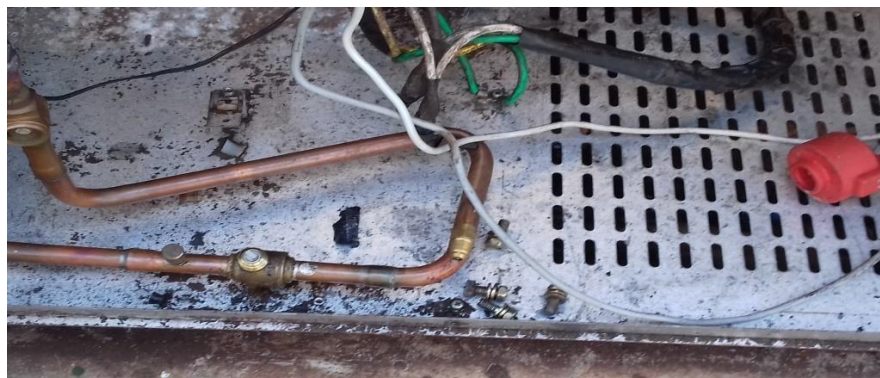
- Válvula de expansão eletrônica quebrada, desligada e necessita substituição.

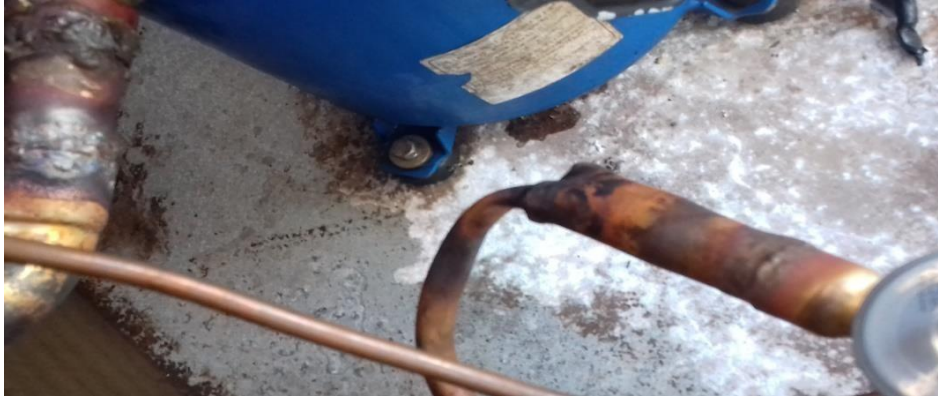
- Válvula termostática de expansão com tubulação fora da bitola recomendada, sendo necessária a sua adequação.

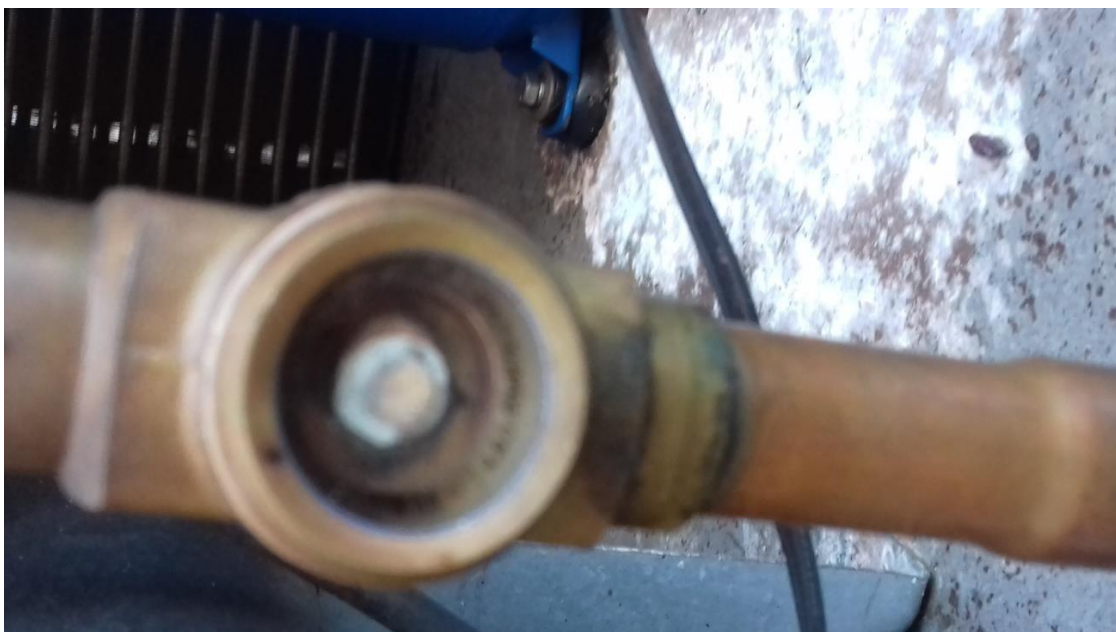
- Controlador para válvulas eletrônicas para regulação de superaquecimento quebrado e com fiação cortada.

- Falta uma válvula solenóide.

- Substituir visores de líquido.

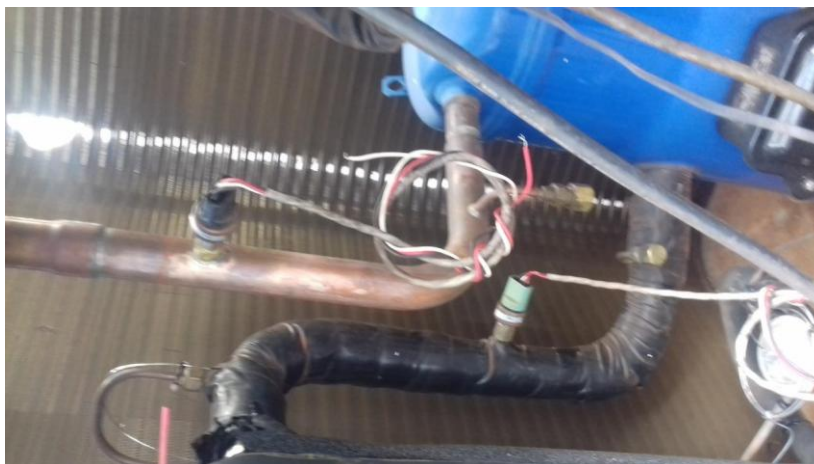
- Necessário substituir os pressostatos de baixa e alta pressão do compressor que se encontram avariados e desativados.
