ARQUITETURA - Projeto de Reforma Espaço Pedagógico SESC Cidadania

Endereço: Rua C-224, Quadra 497, Lote 13, Jardim América, Goiânia, GO.

SERVIÇOS AUXILIARES A EDUCAÇÃO TERREO

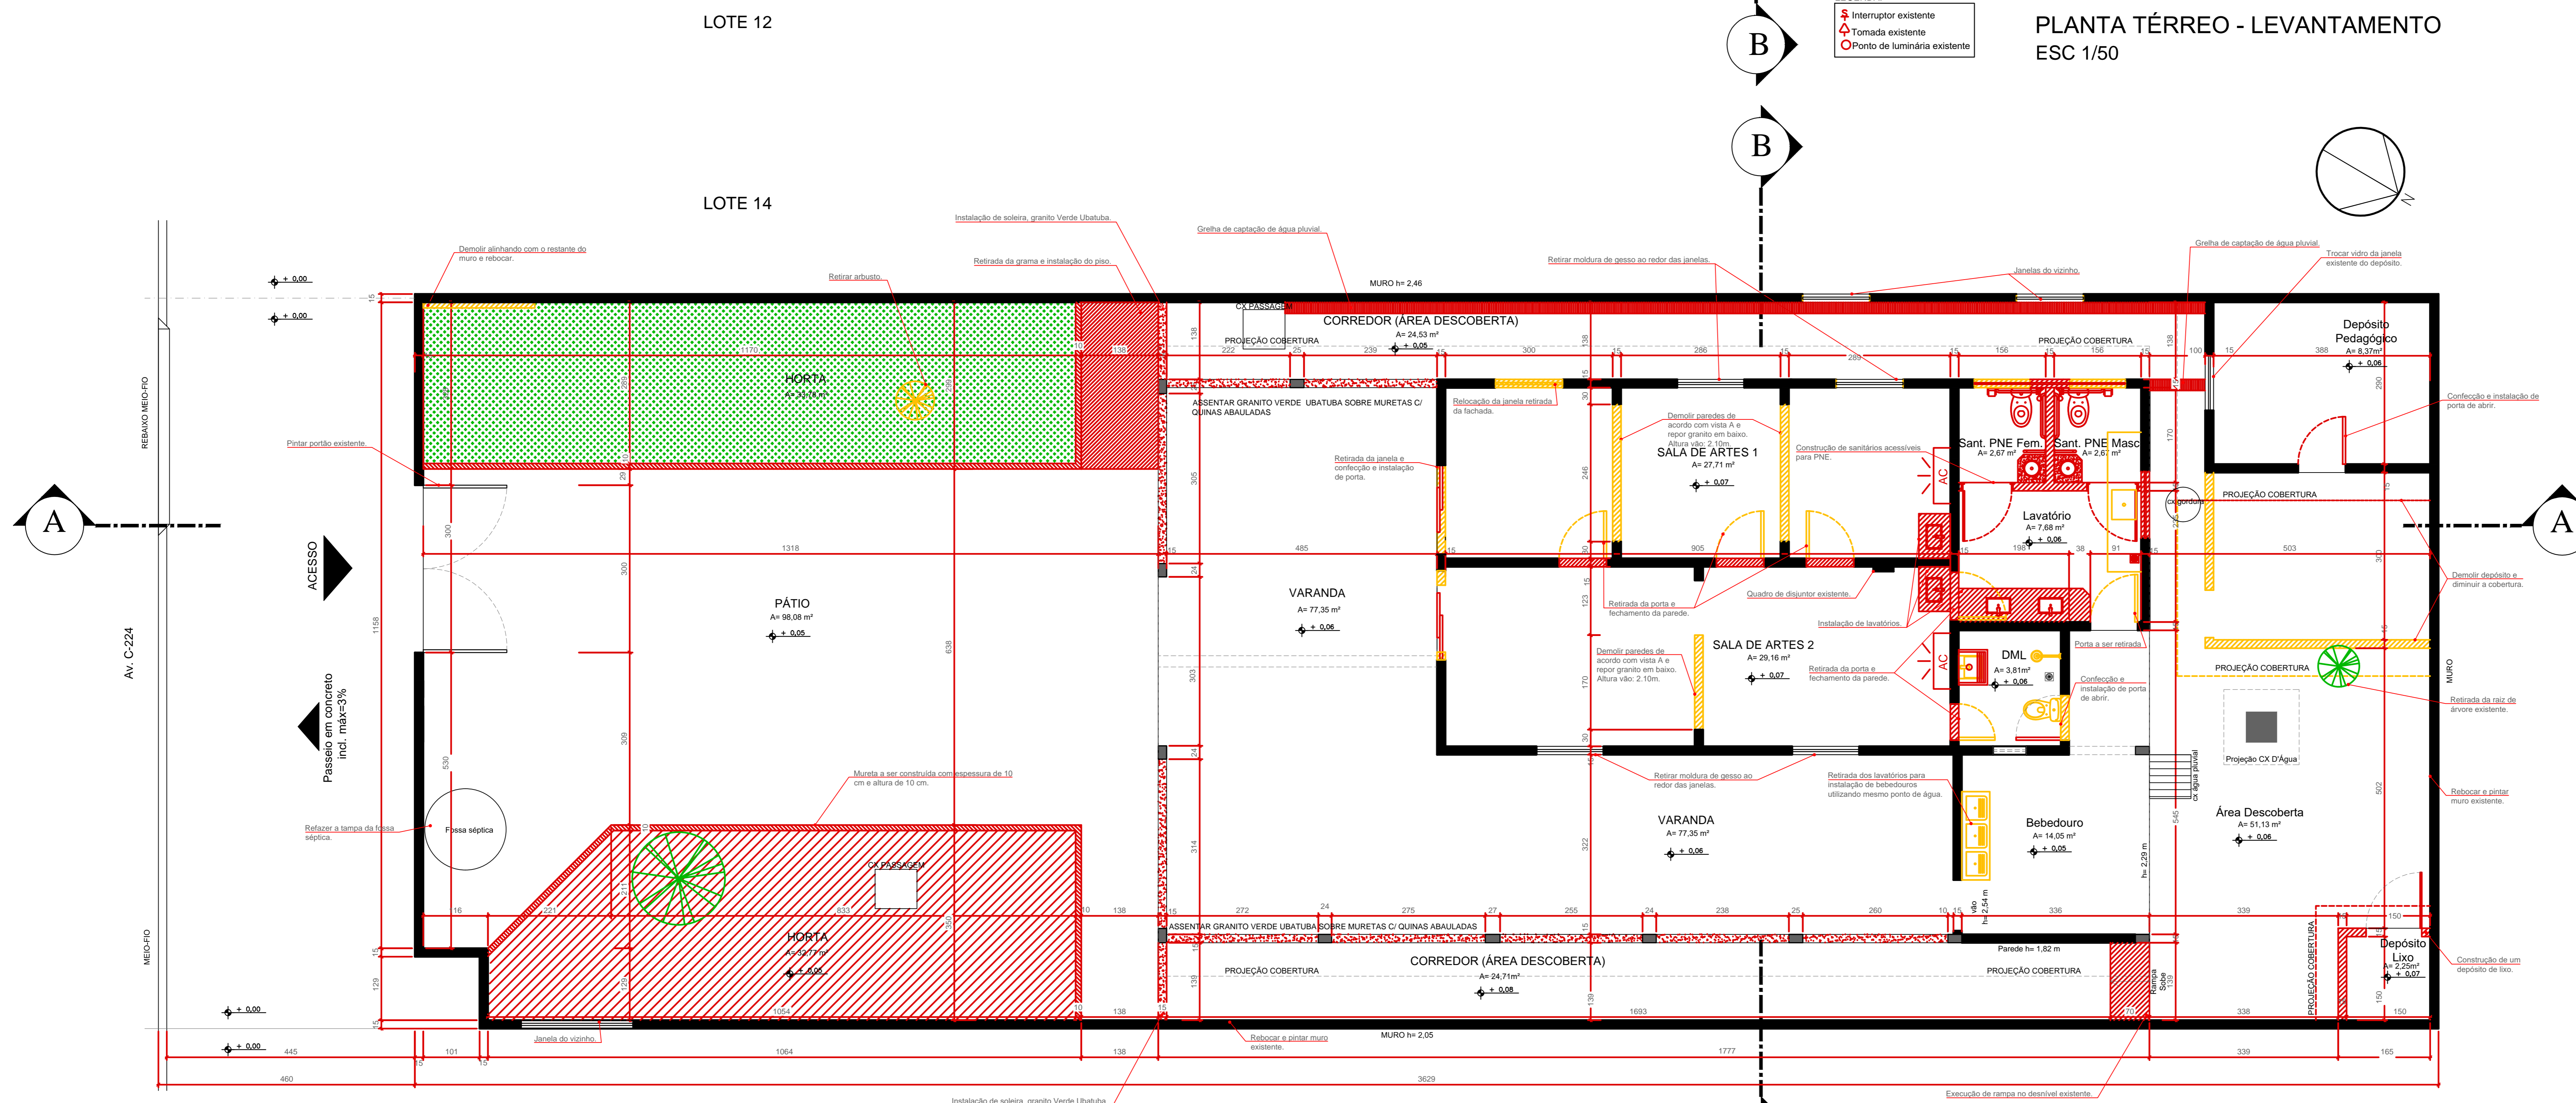
PLANTA DEMOLIR/CONSTRUIR ESC 1/50

- Descrição do serviço:
- Demolir parte do muro lateral com Lote 14 que está desalinhado.
 - Rebocar e chapiscar em toda extensão do muro, inclusive na parede da construção vizinha.

- Após chapisco pronto, fazer a pintura de toda a extensão do muro, conforme projeto.
 - Realizar a manutenção e pintura do portão existente em esmalte sintético a base de solvente, alto brilho, cor Platina, cód. 51, Coral ou equivalente.

- A fossa séptica irá permanecer, porém será realizada a substituição da tampa por uma nova tampa em concreto.
 - No pátio frontal da casa a pavimentação deverá ser ajustada de acordo com o projeto e deverá ser demolido o piso de concreto na área da jaboticeira para criação de uma horta.

- Construção de contrapiso criando passeio, dando continuidade à um dos corredores laterais da casa, conforme projeto.
 - Execução de muretas com h= 10 cm ao redor das hortas, retrada do arbusto com as raízes e da grama existente com 10 cm de terra, substituindo por terra própria para a formação de hortaliças.

- Preservar a jaboticeira e a caixa de passagem localizadas no pátio.
 - Os pisos externos, inclusive a calçada, deverão ser lavados com jatos de maneira a retirar toda a sujeira, fazendo a recuperação dos pisos onde receberão cerâmica. Pintura e cerâmica conforme especificações. A caixa de passagem, de gôndra e de água pluvial deverão ser preservadas substituindo as tampas danificadas.

- Será necessário a manutenção das telhas da casa e, quando necessário, a reposição destas.
 - Executar as demolições necessárias, conforme projeto.
 - Executar alvenarias em tijolo furado conforme dimensões e locais indicados no projeto. As alvenarias deverão receber chapisco e emboço ou reboco conforme seja necessário.

- Os rebocos existentes deverão ser recuperados onde for necessário.
 - Executar vergas e contravergas nas janelas e vergas nas portas a serem acrescentadas.

- Fornecimento e instalação de viga perfil U enrijecido, mín. #16, no vão em que serão demolidos na paredes, chumbada apoiadas nas bonecas previstas no projeto.

- Retirar todas as molduras de gesso existentes nas portas, janelas e nos vãos das muretas e recuperar reboco onde necessário.
 - Internamente, retirar gessos e molduras de forro.

- Instalação de revestimento em toda extensão das paredes externas da casa na h= 80 cm (altura do peitoril das muretas e da varanda com acabamento do granito).

- Instalação de revestimento nos corredores laterais da casa, até o alinhamento da mesma, na de duas faixas de revestimento h= 90 cm.
 - Adequar as instalações hidrossanitárias e elétricas atendendo o novo layout.

- Confeção e instalação de portas e janelas onde se fizer necessário conforme projeto. A janela a ser instalada na Sala de Artes 1 deverá ser reaproveitada da parede da fachada frontal, de acordo com projeto.

- Demolição e recuperação do emboço dos azulejos da atual cozinha e da área de serviço.
 - Assentamento de revestimentos cerâmicos nos sanitários, lavatório e bebedouro de acordo com projeto.

- Instalar soleiras de granito das portas e nos locais onde serão retradas paredes dentro da sala de arte, conforme projeto.
 - Assentamento de granito sobre os peitoris existentes da varanda.

- Demolição e execução de novos pisos nos sanitários, lavatórios, bebedouro, depósito e área descoberta conforme projeto.
 - Executar rodapiés cerâmicos conforme projeto e onde necessário.
