DET - PAREDE ESCALADA VISTA FRONTAL (chapa maior)

RAFAEL.ALMEIDA@SESCGO.COM.BR CONTATO: (62) 3221-0619/ 99853-1457	ARQUITETO RESPONSÁVEL: RAFAEL TAVARES DOS SANTOS ALMEIDA CAU-GO A128548-3	ENDEREÇO: RUA DO BALNEÁRIO, Nº 600, BAIRRO DO TURISTA I, CALDAS NOVAS - GO	ESCALA: Como indicado	CARIMBO DE REVISÃO DE PROJETOS			IDENTIFICAÇÃO:	VISTO:	PRANCHA:
	DESENHADO POR: Autor	CONTEÚDO: PAREDE ESCALADA/ CHAPA MAIOR	DATA: 17/04/2018	DATA REVISAO	Nº REVISAO	DESCRIÇÃO DA REVISAO:	RESPONSÁVEL:	<h1>8/10</h1>	
	UNIDADE: SESC CALDAS NOVAS		DATA:	DATA:	DATA:	DATA:	DATA:		
	UNIDADE:		DATA:	DATA:	DATA:	DATA:	DATA:

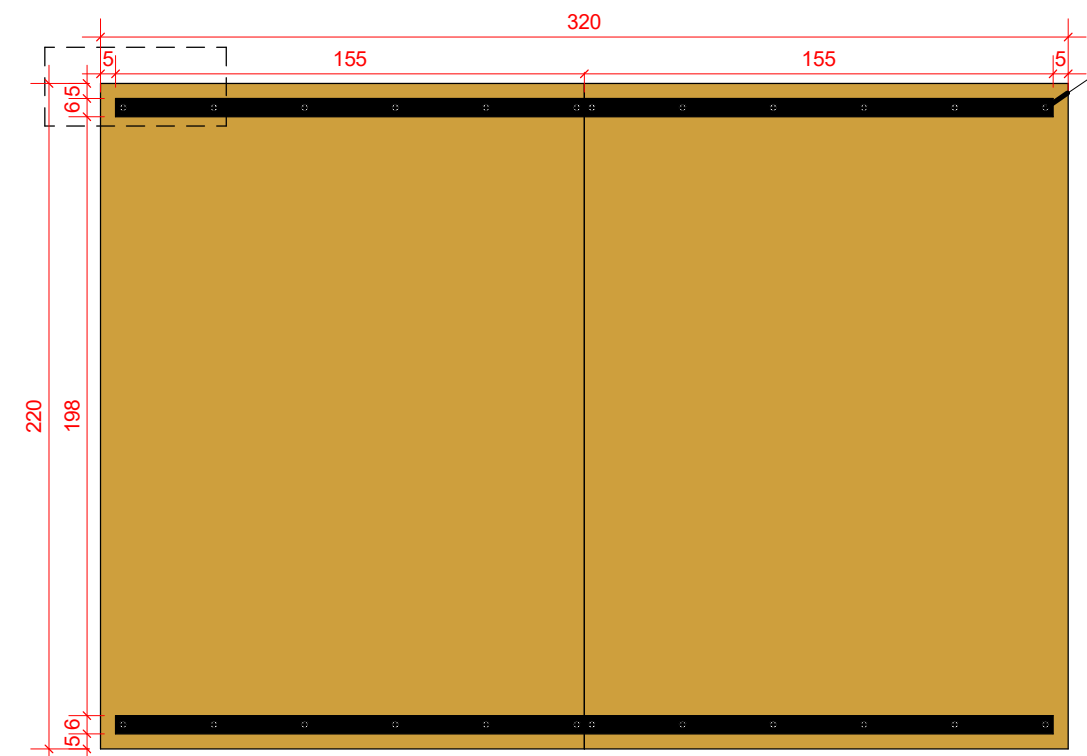
DET - PAREDE ESCALADA VISTA POSTERIOR (chapa maior)

A parede escalada será feita com compensado naval 20mm e deverão ser instaladas um total de 150 garras de pegada.
